防災・安全交付金事業 千代富橋橋梁改修(その2)工事

採取コア ブラックライト照射試験

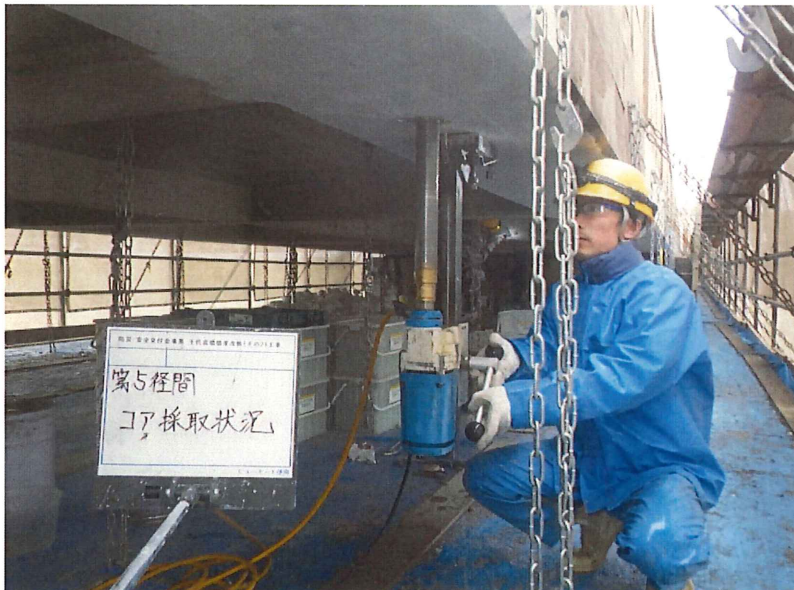
1. コア採取状況

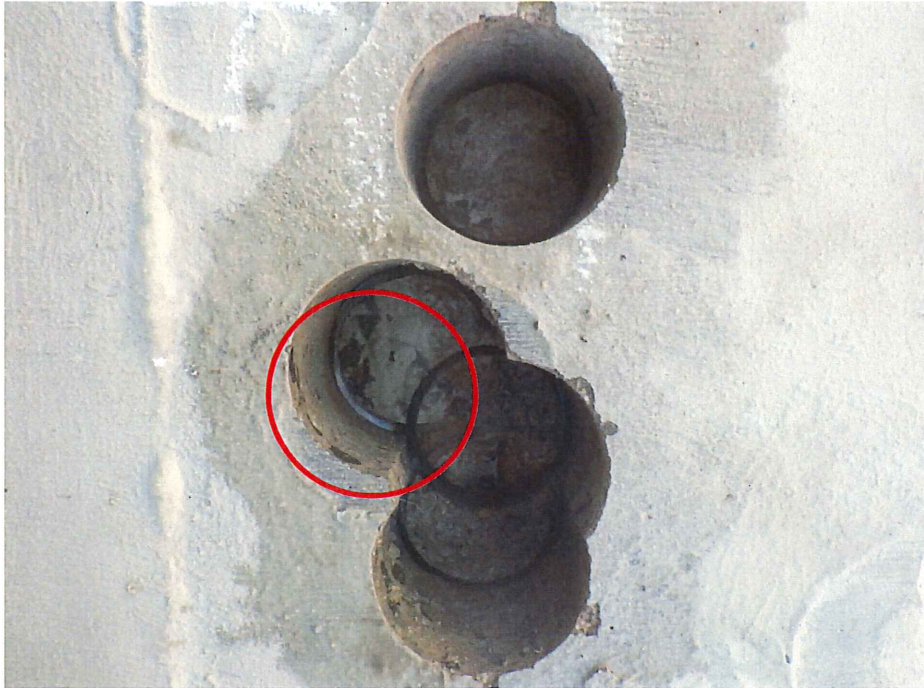
2. コア採取完了

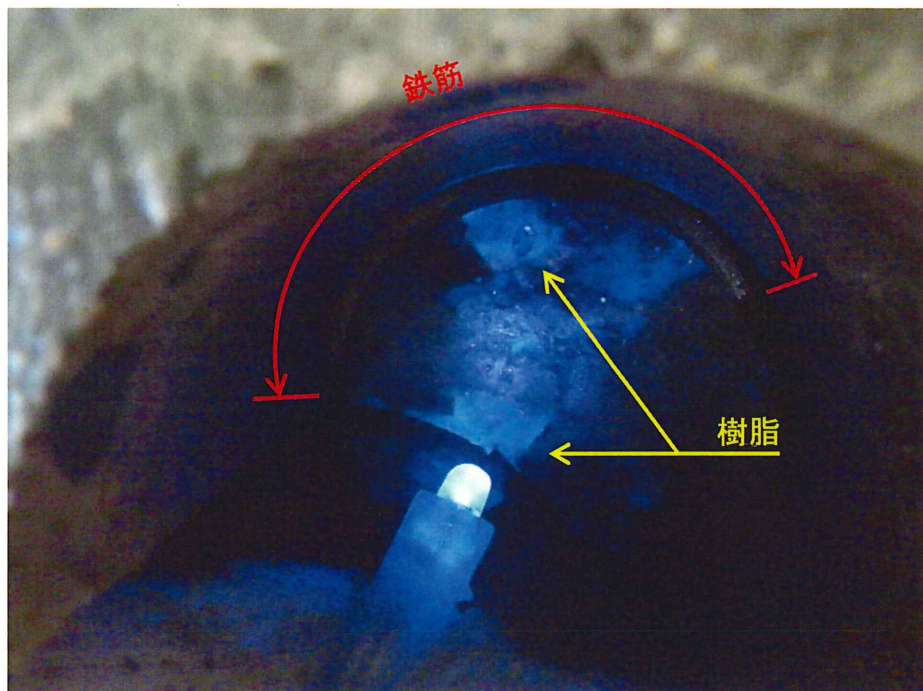
4. ブラックライト照射

鉄筋周囲への樹脂充填確認

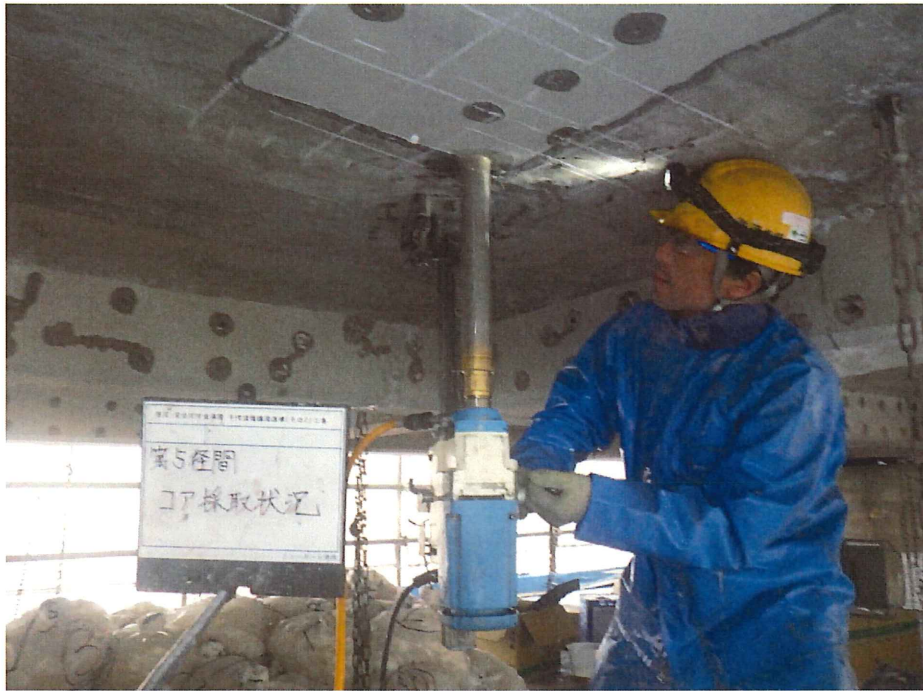
1. コア採取状況

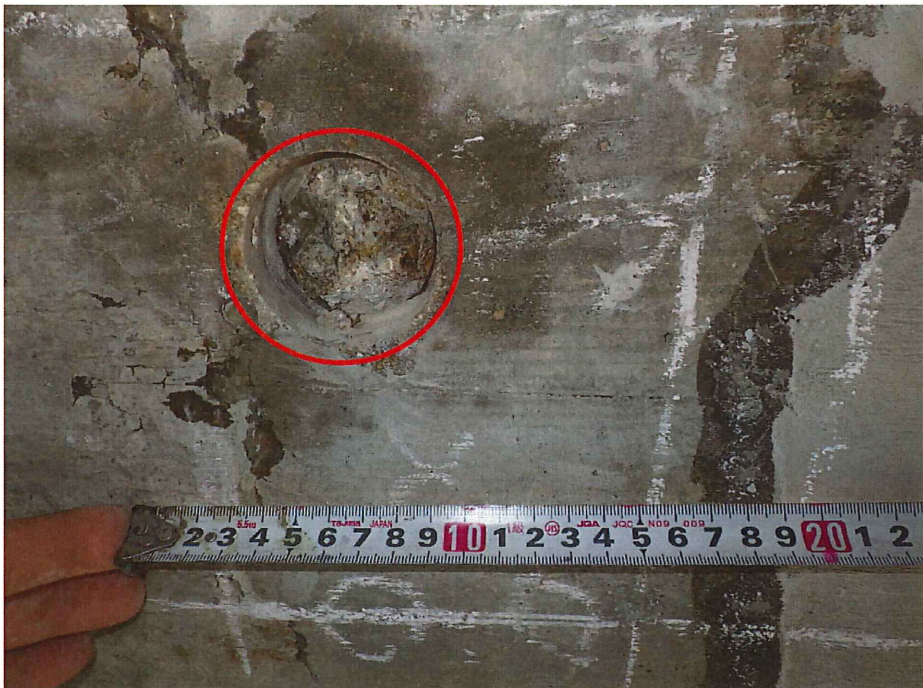
2. コア採取完了

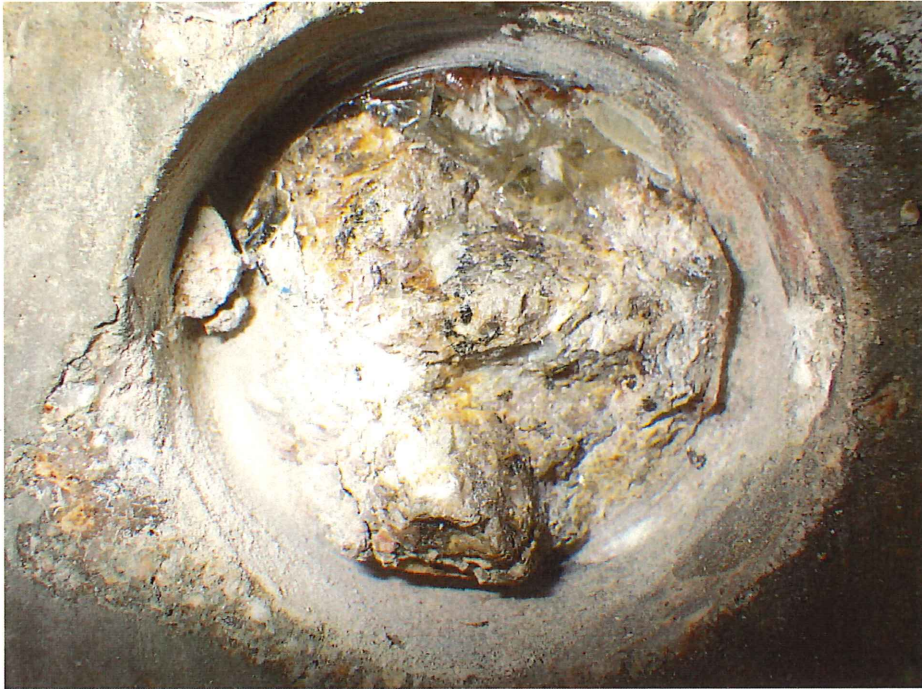
3. ○部拡大

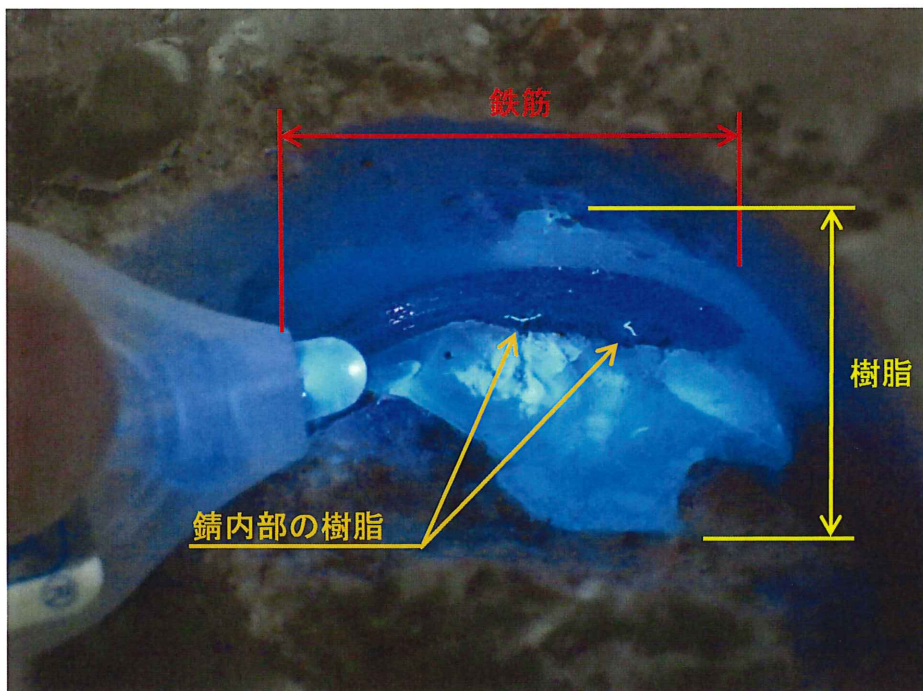
4. ブラックライト照射

鉄筋周囲及び鑄内部への樹脂充填確認

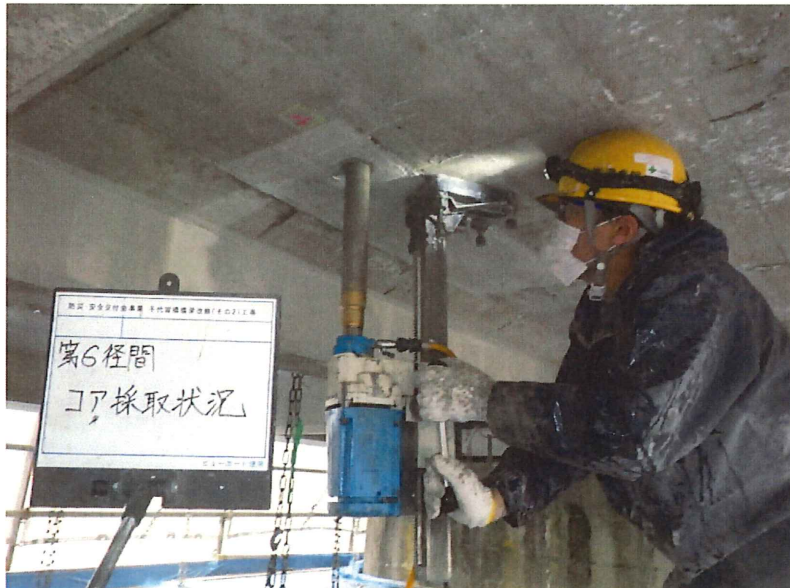
1. コア採取状況

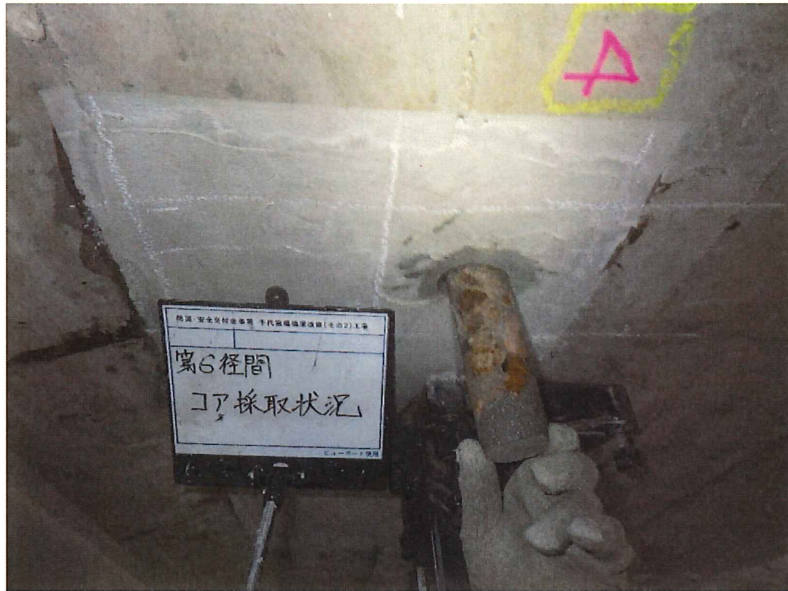
2. コア採取完了

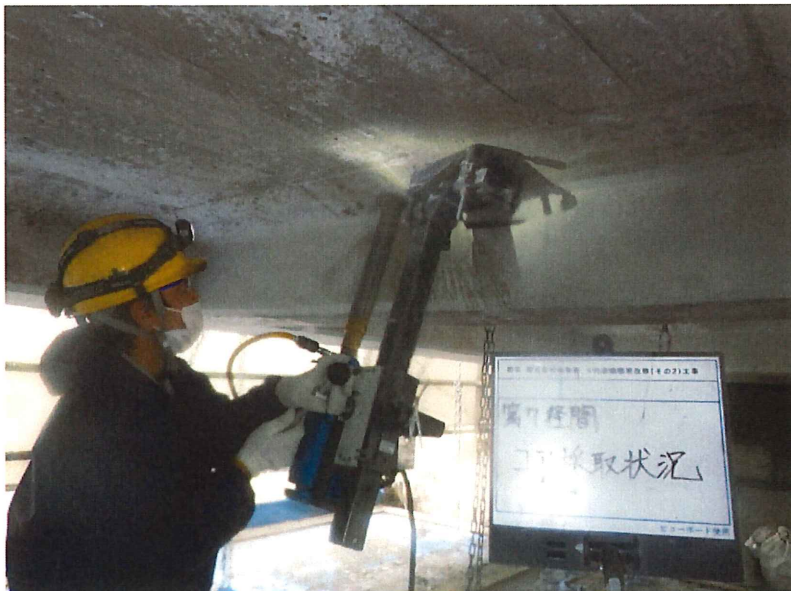
1. コア採取状況

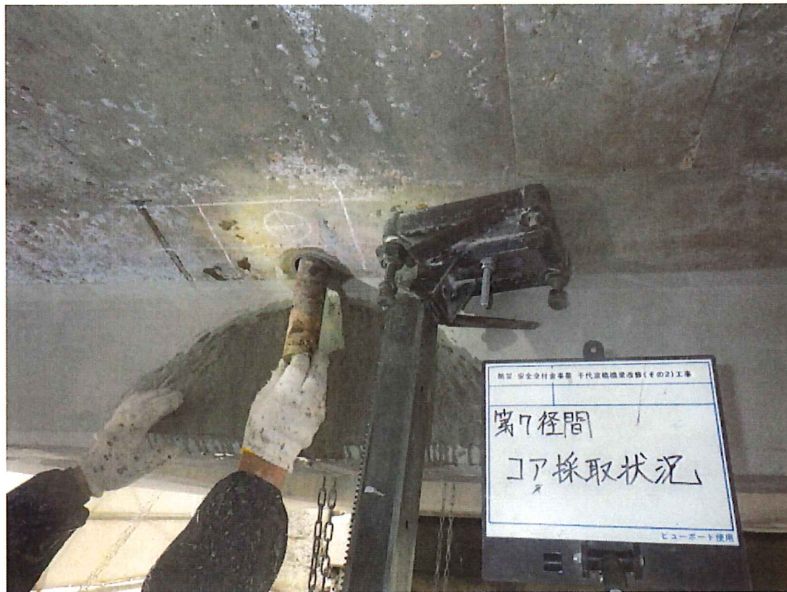
2. コア採取箇所 1 コア採取完了
